Habitação de Interesse Social no Centro
Histórico de São Luís - MA. Uma análise
Arquitetónica e Construtiva.

PROJETO APLICADO

Projeto Aplicado para obtenção do Grau de Mestre em Construções Cíveis

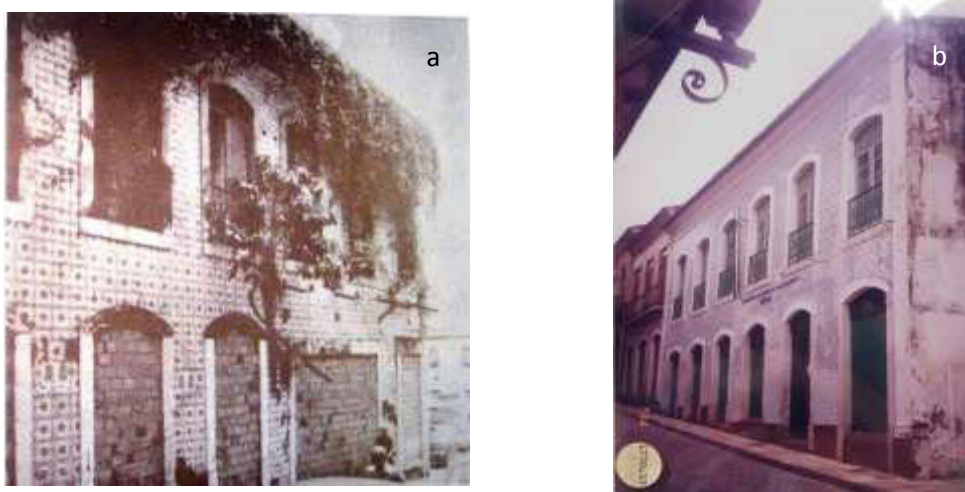
Conforme relatado por Cardoso (2012), o imóvel estava em ruínas e sofrera intervenções em 1983 em outras ações do PPRCHSL, com a instalação de um albergue social com o objetivo de receber pessoas que vinham do interior do estado e que não tinham condições de se manter na cidade. Recebera nova estrutura em concreto, uma vez que somente restavam, dentre os elementos antigos, a fachada e as paredes meeiras. Funcionou como albergue até a década de 1990, onde passou a abrigar a Secretaria Estadual de Planejamento. Segundo Duailibe (2011), o arruinamento e as intervenções realizadas, corroboraram para o aumento da descaracterização do ambiente interno, inclusive da cobertura.

Figura 49. Imóvel Rua da Estrela, n.º 350. (a) Em ruínas em 1981. (b) Em 1994, quando do funcionamento de uma secretaria estadual.
Fonte: (a) Cardoso, 2012. (b) Centro de Documentação IPHAN/MA.

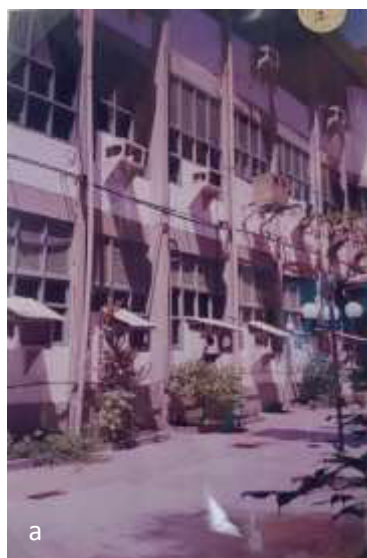
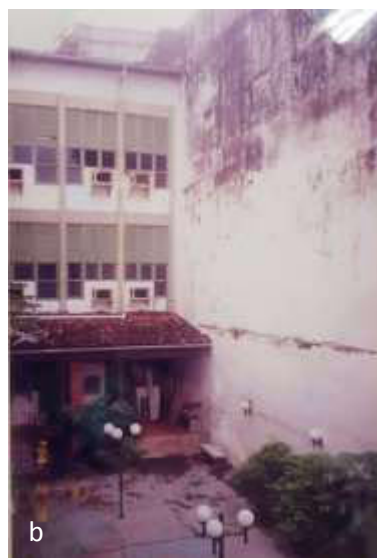
Tanto no que tange a distribuição dos espaços internos, como pela utilização dos materiais de acabamento, encontra-se o seu interior bastante alterado. No térreo temos ainda alguns arcos e parte do piso em cantaria (lío). Nem todas as portas voltadas para a frente do imóvel abrem, as bandeiras são em treliçado de madeira, sendo que por trás de algumas estão instalados ar condicionados, o mesmo se dá no pavimento superior. Devido à grande alteração, não é mais possível identificar-se o local original da escada. Toda a estrutura original foi substituída por estrutura de pilares e vidas de concreto armado e laje. As esquadrias voltadas para o pátio não são originais.

Figura 50. Rua da Estrela, n.º 350. (a) e (b) Vista das fachadas internas em 1994, quando do funcionamento de uma secretaria estadual.

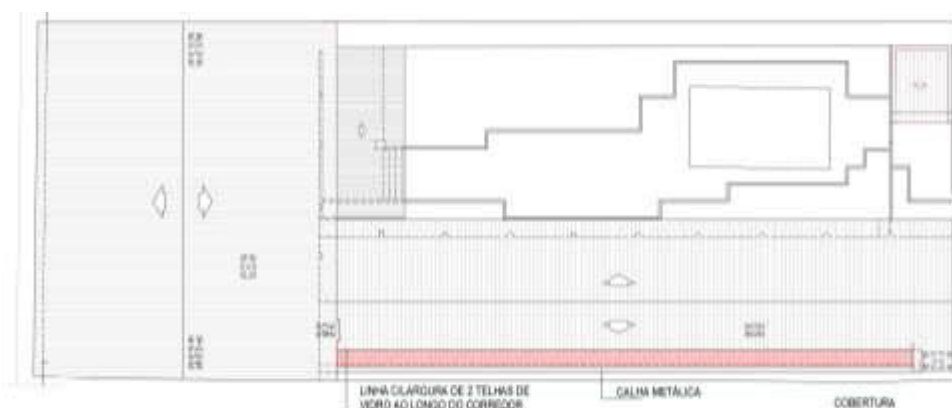
instalação de uma faixa com duas fileiras em telha de vidro, para captação da luz natural nessas circulações. Ocorre que fora executado em material diferente do proposto, foi instalado uma faixa de telhas translúcidas de polipropileno iluminando o corredor através do forro em madeira ripada. Entretanto, apenas o primeiro pavimento recebe a luz natural, apesar das lajes de piso serem recuadas da parede, os pavimentos abaixo são prejudicados e escuros, sendo utilizado iluminação artificial 24 horas (ver Figura 58). As unidades habitacionais deste setor também têm a iluminação natural precária, em decorrência do tipo de esquadrias (janelas) utilizadas. Há uma melhora nas unidades do primeiro pavimento, porém as que podem ser consideradas com boa iluminação são as duas de frente para a rua (apartamentos 10 e 11).

Figura 56. Rua da Estrela, n.º 350: Planta de Cobertura, com a indicação da faixa de telhas de vidro, que não fora executado. Foram instaladas telhas translúcidas de polipropileno.
Fonte: Centro de Documentação IPHAN/MA (adaptado pela autora).

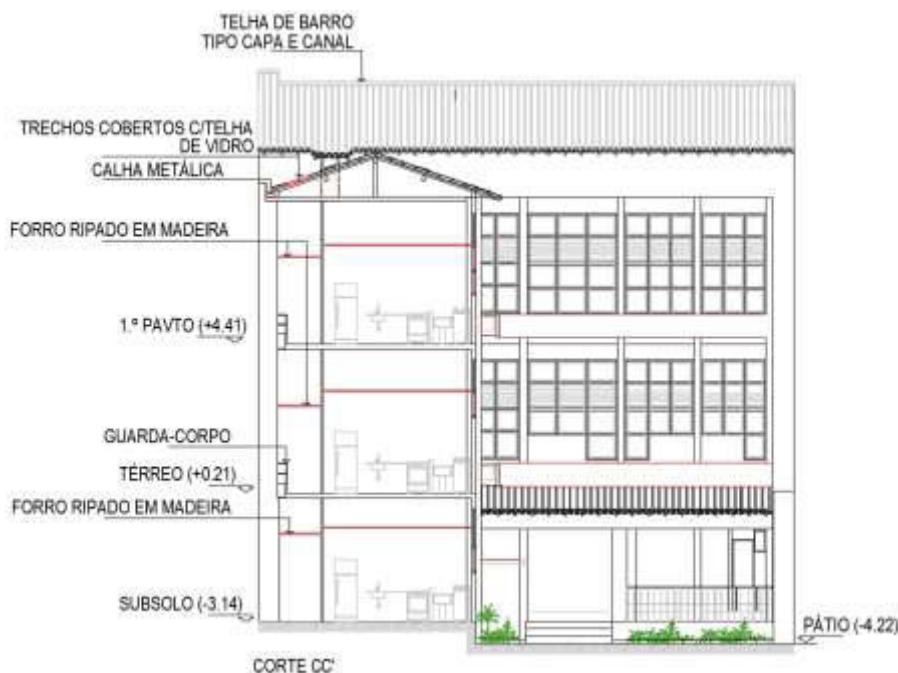
Figura 57. Rua da Estrela, n.º 350: Corte transversal CC', com a indicação da faixa de telhas de vidro, que não fora executado. Foram instaladas telhas translúcidas de polipropileno.
Fonte: Centro de Documentação IPHAN/MA (adaptado pela autora).

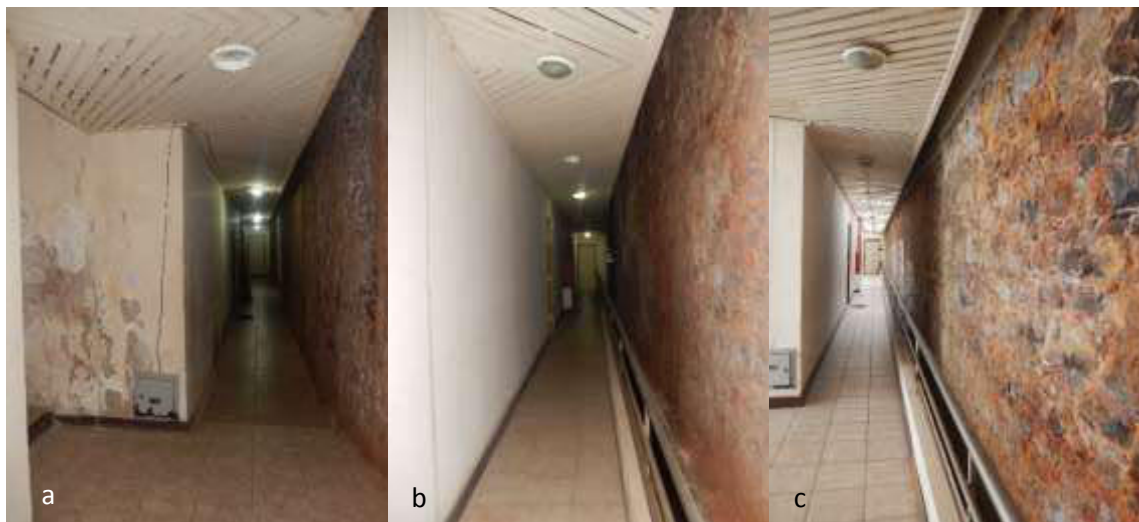
Figura 58. Rua da Estrela, n.º 350: Fotos captadas pela manhã das circulações internas de acesso aos apartamentos. (a) Subsolo. (b) Pavimento térreo. (c) Primeiro pavimento, único beneficiado pela iluminação natural.

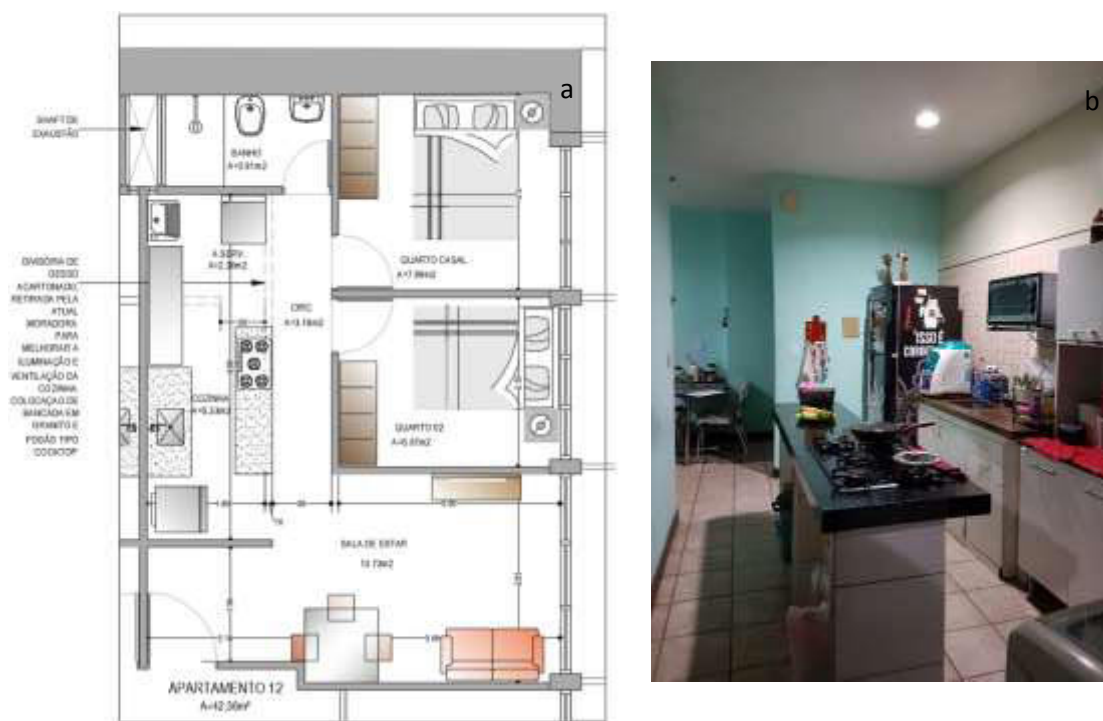
Como se pode observar na Figura 60a, na unidade 12, o quarto 02 para duas pessoas, mesmo estando dentro das áreas mínimas, estas inviabilizam a distribuição do mobiliário básico previsto na NBR 15575 (duas camas de solteiro + guarda-roupa + criado-mudo ou mesa de estudo) na mesma distribuição das demais unidades com duas camas de solteiro soltas, o que leva, se for o caso a utilização de bicama ou uma cama de casal (utilizado pelo atual morador). Nesta mesma unidade a atual moradora permissionária efetuou alteração na distribuição dos cômodos. Executou a retirada da divisória em gesso entre a cozinha e a circulação e colocação de bancada em granito com fogão tipo ‘cooktop’, sob a alegação de melhor captação de ventilação e iluminação proveniente dos quartos e ampliação da cozinha. Tal modificação não é permitida pelo termo de permissão de uso, porém o governo do estado não formalizou qualquer objeção quanto a obra realizada (ver Figura 60b).

Figura 60. Rua da Estrela, n.º 350, Unidade 12. (a) *Layout* utilizado pela atual moradora para o quarto 02 (neste não há possibilidade de utilização de 02 camas soltas). (b) Remoção de divisória de gesso entre cozinha e circulação e colocação de bancada.

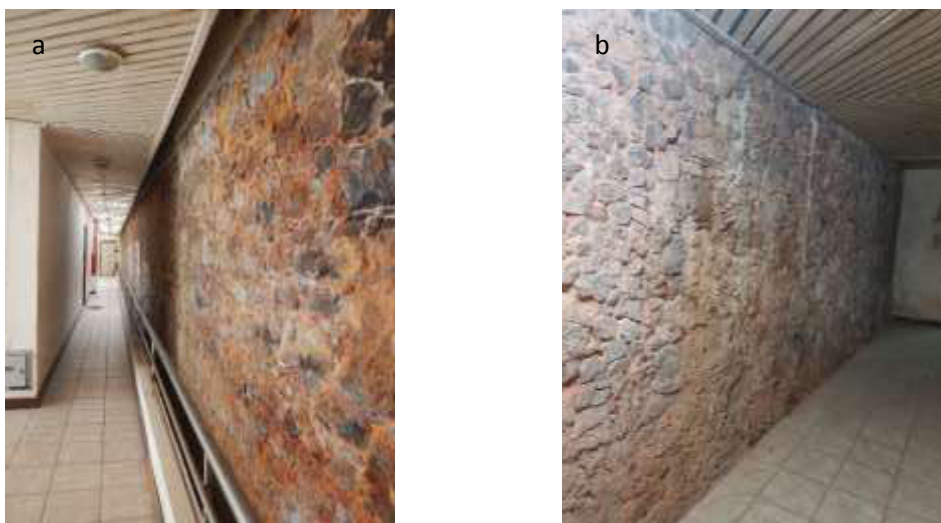
Todas as paredes de alvenaria de pedra das circulações do subsolo e parede meeira ao prédio vizinho à direita (n.º 336) estão sem reboco, medida aprovada pelo IPHAN quando do projeto de intervenção. A estrutura interna é composta por lajes, vigas e pilares em concreto armado (ver Figura 63).

Figura 63. Rua da Estrela, n.º 350. (a) Vista da circulação interna de acesso aos apartamentos da ala secundária dos três pavimentos junto a parede meeira. (b) Alvenaria de pedra da circulação de acesso ao pátio interno no subsolo, ambas sem reboco.

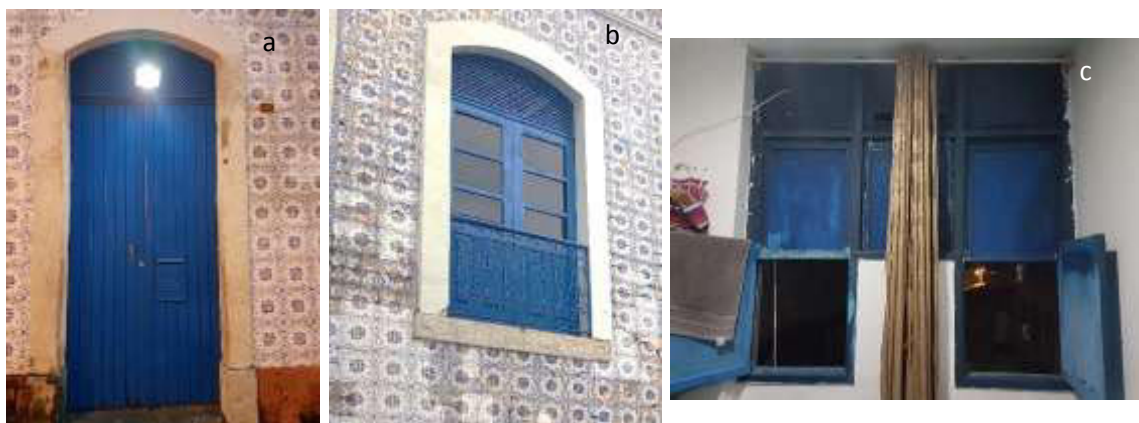
Figura 66. Rua da Estrela, n.º 350. (a) Porta da fachada no térreo em madeira calha. (b) Janela rasgada no primeiro pavimento em madeira e vidro. (c) Janela rasgada no primeiro pavimento em madeira e vidro. (c) Janelas das unidades voltadas para o pátio.

Todas as esquadrias voltadas para o pátio estão em péssimo estado de conservação, quebradas, empenadas, com partes faltantes, somado ao sistema de abrir é precário e o tipo de esquadria prejudica a ventilação e iluminação nessas unidades. Há alguns anos a unidade 01 no subsolo, teve toda sua esquadria externa deteriorada por cupins e o morador anterior diminuiu os vãos e substituiu por esquadrias em alumínio e vidro, pequenas e altas dificultando a ventilação da unidade, descaracterizando ainda mais a edificação e contrastando com as demais esquadrias existentes (ver Figura 67c).

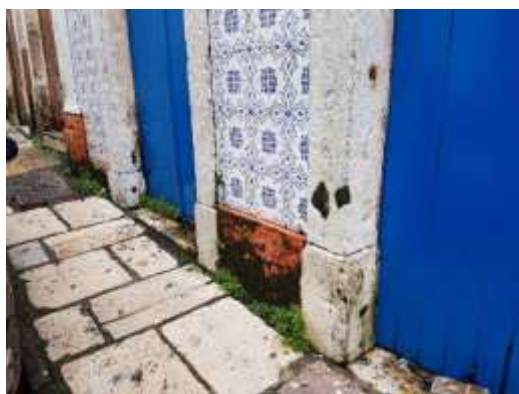
O revestimento de azulejos portugueses estampilhados da fachada, está em regular estado de conservação. Peças fraturadas, presença de microrganismos, sujidades, perda de vidrado, que ocorre em geral nas bordas, deixando à mostra, a cerâmica do biscoito. Chama atenção áreas complementadas por azulejos mais recentes, sem uniformidade das peças com réplicas mais claras e desgastadas (ver Figura 69); A base da fachada apresenta umidade ascendente, acúmulo de águas pluviais e presença de vegetações, inclusive em uma das portas demonstrando o abandono das salas comerciais do pavimento térreo e a necessidade de manutenção preventiva (ver Figura 70);

Figura 70. Rua da Estrela, n.º 350: Base da fachada com umidade ascendente, acúmulo de águas pluviais e presença de vegetações.

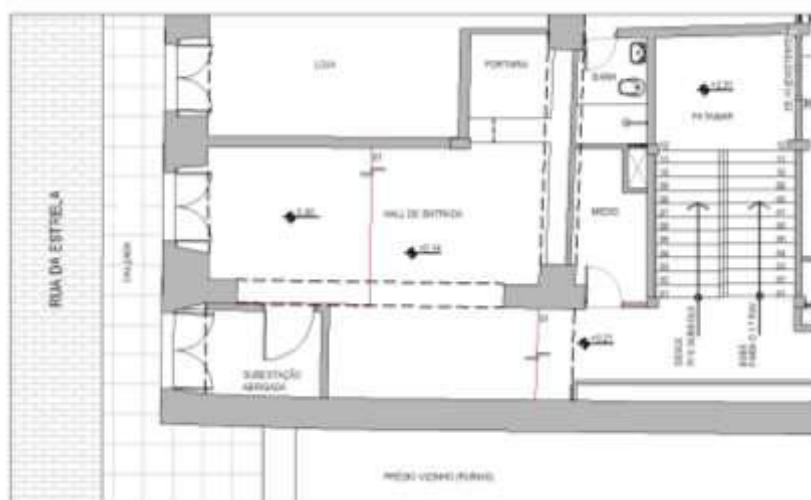
A edificação não tem acessibilidade às pessoas com deficiência ou mobilidade reduzida, que hoje está prevista na norma ABNT NBR 9050. Possui muitos desníveis, desde a entrada, acesso aos apartamentos e pátio interno (ver Figura 71);

Figura 71. Rua da Estrela, n.º 350: Entrada da edificação no pavimento térreo, com desníveis vencidos por vários degraus e escadas de acesso ao subsolo e primeiro pavimento.
Fonte: Centro de Documentação IPHAN/MA (adaptado pela autora).

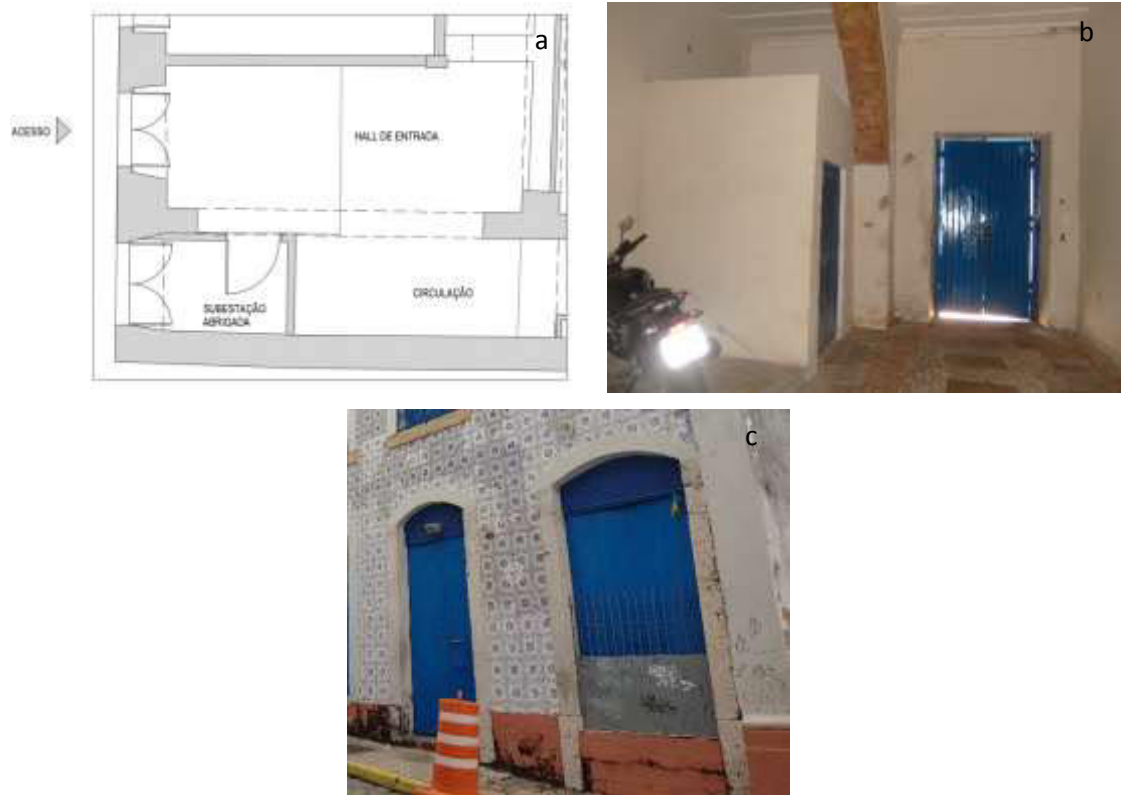
Em Informação Técnica do IPHAN sob o número 060/00-DT/3.^a SR/IPHAN (ver Anexo D), após análise do estudo preliminar do projeto de intervenção para habitação apresentado pelo escritório de arquitetura contratado em abril de 2000, foi solicitado a verificação de retirada de subestação (gerador da companhia energética) que se encontra no *hall* de entrada no pavimento térreo. Acredito que o mesmo não foi possível ser retirado pois até hoje permanece no local, oferecendo um constante risco aos moradores, usuários e transeuntes, pois não há indicação externa dos riscos que o mesmo apresenta sendo colocado no vão apenas uma grade com chapa metálica, para evitar que a porta seja danificada e cause acidentes graves (ver Figura 72);

Figura 72. Rua da Estrela, n.º 350. (a) Planta baixa *hall* de entrada com a presença da subestação da companhia energética). (b) Vista da subestação. (c) Vão de porta com grade metálica.

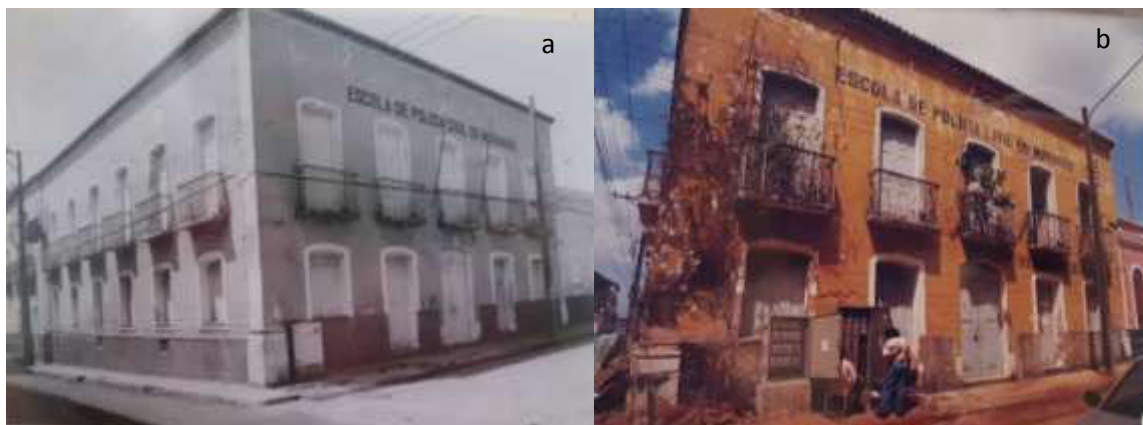
enquadrava-se na relação de imóveis abandonados vistoriados pelo IPHAN com risco de desabamento. E que apesar das constatações em vistoria dos riscos que o imóvel representava, o Estado foi protelando a recuperação e somente em 2001 foi realizado o projeto de reabilitação para habitação (ver Figuras 80 e 81).

Figura 80. Rua da Palma, n.º 336. (a) Escola de Polícia Civil, em 1987. (b) Imóvel já em estado de abandono, em 1999.
Fonte: Centro de Documentação IPHAN/MA. (a) 1987. (b) 1999.

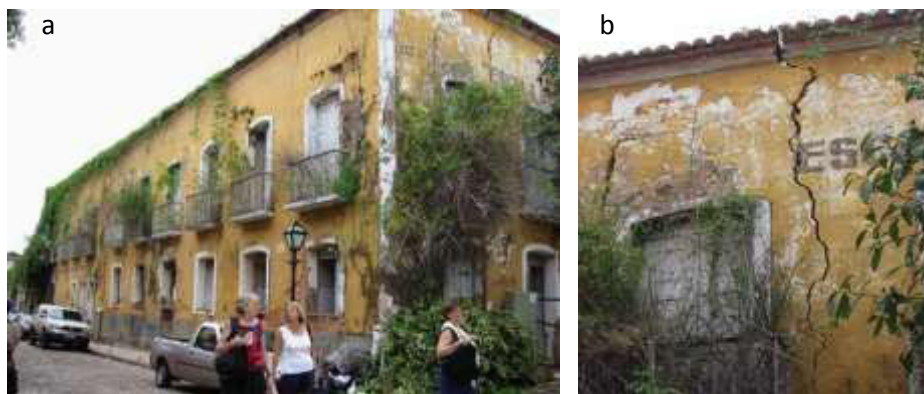
No início das obras, o prédio estava desocupado e em estado precário, a fachada estava parcialmente descaracterizada⁶⁸ e com grandes rachaduras (ver Figura 82). Internamente tinha muitos acréscimos em alvenaria, principalmente no pátio interno. Conforme relata Cardoso (2012), embora o prédio estivesse em péssimo estado de conservação, quando do início das obras de intervenção em 2001, muitos dos elementos tipológicos tradicionais ainda estavam presentes, o que possibilitou a recuperação do aspecto original do imóvel, sem inserção de novo sistema estrutural. Segundo projeto aprovado pelo IPHAN, foram utilizados elementos de concreto apenas para reforço da estrutura (cinta de amarração das paredes mestras, pilares varanda, baldrames) e lajes em concreto armado nas áreas molhadas (banheiro e cozinha) de cada unidade habitacional. A maioria dos elementos construtivos tradicionais, de uma forma geral foram recuperados ou recompostos conforme os originais restantes, como as fachadas, alvenarias internas, estrutura em barrotes de madeira do primeiro pavimento, pisos tabuados, escada, esquadrias (portas e janelas) e forros (ver Figuras 83 e 84).

Figura 82. Rua da Palma, n.º 336. (a) e (b) Estado das fachadas em 2001, parcialmente descaracterizada (beiral e vãos), com grandes rachaduras e vegetações.
Fonte: Gonçalves, 2006.

Durante as obras foi realizada execução de cinta de travamento em todo perímetro da edificação em decorrência de rompimento em alguns pontos no topo das mesas. Foi feito um rebaixo de aproximadamente 75cm no topo das paredes externas para fazer a recomposição da cimalha e beiral, trazendo o prédio às feições tradicionais (ver Figuras 80, 81 e 82).

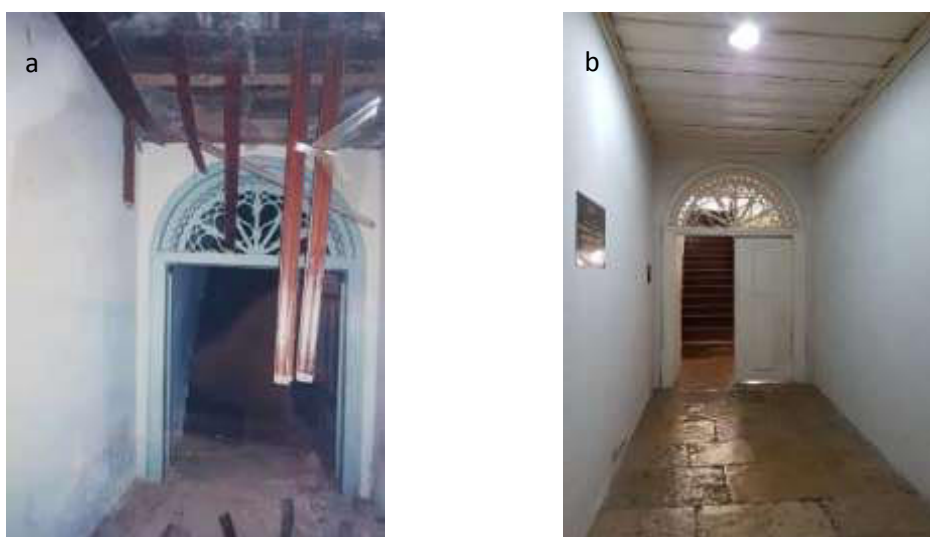
Figura 84. Rua da Palma, n.º 336. (a) Vista do *hall* de entrada em 2001, com forro desabado. (b) Vista do *hall* de entrada em 2018.
Fonte: (a) Centro de Documentação IPHAN/MA, 2001. (b) Autora, 2018.

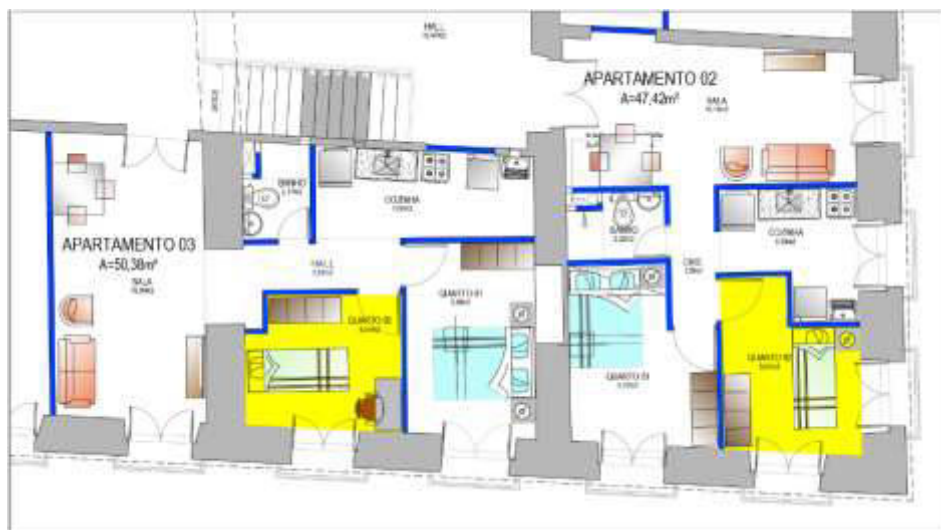
80%, equivalente a quatro das unidades (01, 02, 03 e 04) apesar de apresentarem áreas acima das dimensões mínimas estabelecidas, não conseguem atender ao mobiliário básico previsto na NBR 15575 (duas camas de solteiro + guarda-roupa + criado-mudo ou mesa de estudo) para os quartos auxiliares para duas pessoas (quarto 02), pois devido ao tipo de aberturas existentes nos cômodos (portas de acesso aos balcões sacados na fachada), o espaço fica prejudicado e a distribuição dos móveis fica comprometida (ver Figura 90). Um exemplo da maior dificuldade de otimização dos espaços, trata-se do quarto 02 da unidade 02, que além da porta de acesso, possui mais duas portas voltadas para fachada, restando pouca área útil para distribuição dos móveis e, para o uso por duas pessoas, poderia utilizar-se uma bicama, o que mesmo assim ainda fica prejudicado.

Figura 90. Rua da Palma, n.º 336: exemplo de disposição de mobiliário nos apartamentos 2 e 3, onde há prejuízo na distribuição dos móveis dos quartos auxiliares para duas pessoas (quarto 02), devido ao tipo de aberturas para a área externa.

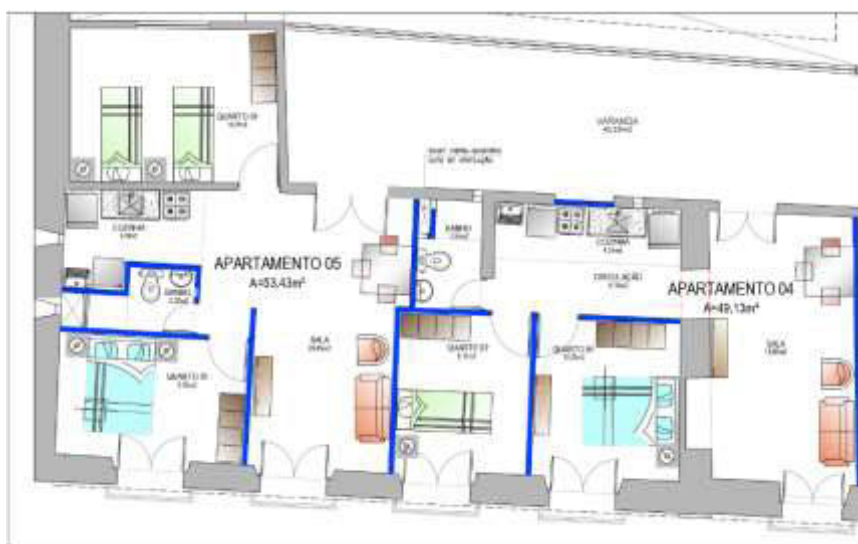
60%, equivalente a três das unidades (01, 04 e 05) apresentam problemas com relação a distribuição e dimensões reduzidas da cozinha/área de serviço e acabam prejudicando a funcionalidade. No apartamento 04, apesar de a cozinha não atender a largura mínima, devido a integração com a circulação, acaba tendo a ‘sensação’ de uma cozinha maior. No apartamento 05, a área reservada para cozinha/área de serviço, é muito pequena e a forma como foi concebida prejudica o desenvolvimento das atividades essenciais (ver Figura 91).

Figura 91. Rua da Palma, n.º 336: disposição de mobiliário nos apartamentos 4 e 5, onde a falta de ventilação e iluminação adequadas e as dimensões reduzidas das cozinhas/área de serviço, dificultam as atividades essenciais no local.

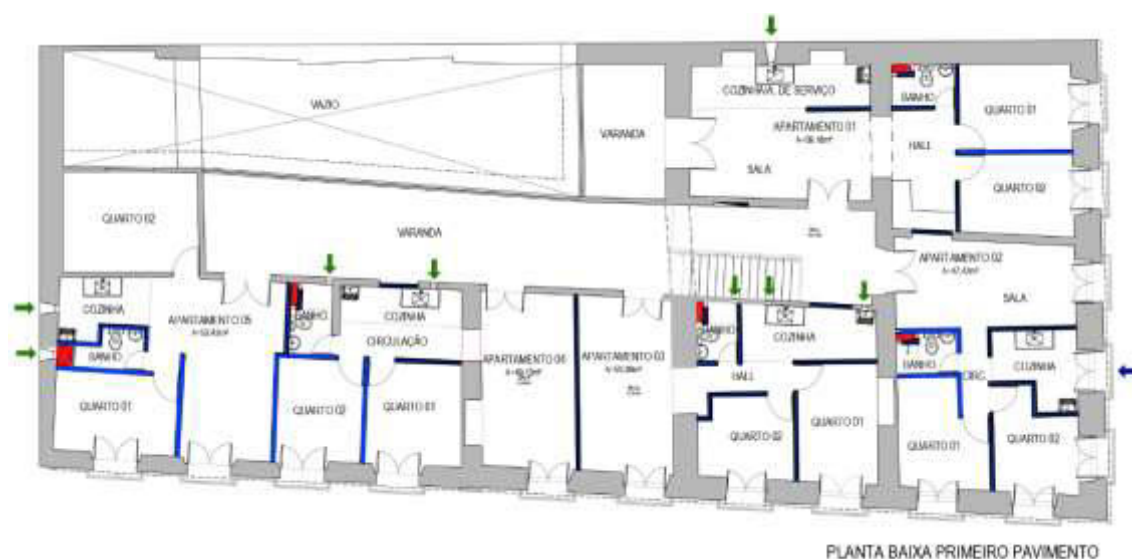
Apenas a unidade 02 possui ventilação natural na cozinha a partir da porta de acesso ao um balcão sacado da fachada, os demais possuem ventilação integrada aos demais ambientes e por pequenas seteiras voltados para a varanda (unidades 03 e 04) ou para a área externa (unidades 01 e 05). A ventilação de todos os banheiros é feita para *shaft*⁷² de exaustão, sendo que nos três apartamentos (unidades 3, 4 e 5)⁷³ com acesso pela varanda, possuem seteiras abertas para esta. Nos apartamentos entrevistados relatam que a ventilação do banheiro é inexistente (ver Figura 92).

Figura 92. Rua da Palma, n.º 336. Setas verdes: indicação das seteiras de ventilação das cozinhas e banheiros, dos *shafts* de exaustão (hachurados em vermelho) dos banheiros. Seta azul: porta de ventilação da cozinha no apartamento 02.

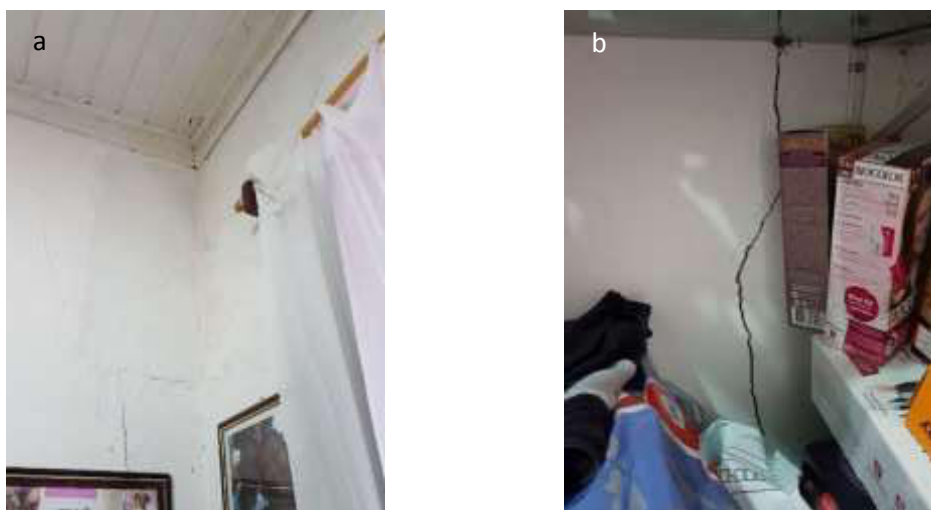
Figura 104. Rua da Palma, n.º 336. Croqui do primeiro pavimento realizado em vistoria técnica pelo IPHAN em 2001.

Nas visitas realizadas para o desenvolvimento do trabalho, observamos que hoje há uma rachadura no mesmo local de antes da intervenção, no canto da fachada principal com a empena lateral. Segundo os moradores da unidade 01, onde encontra-se a rachadura, ela tem aumentado, e que a omissão do Estado na conservação do imóvel pode trazer graves consequências para os que ali residem (ver Figura 104);

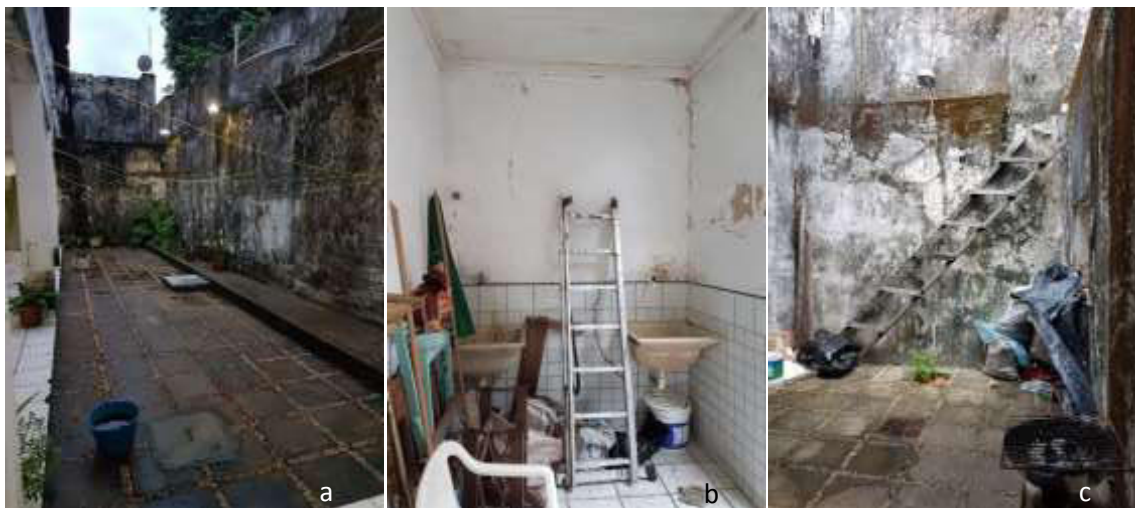
O pátio interno está em bom estado de conservação e apresenta muros com pintura desgastada. A lavanderia e coradouro não são utilizados pelos moradores para o fim proposto, todos possuem lavadora de roupas em suas unidades, e quando necessário secagem ao ar livre,

utilizam o pátio e varanda para este fim. Ambos espaços são utilizados como depósito e acúmulo de materiais inservíveis (ver Figura 105);

Figura 105. Rua da Palma, n.º 336. (a) Pátio interno. (b) Lavanderia. (c) Coradouro.
Fonte: (a) (b) (c) Autora, 2018.
